**COMMISSION DES CHAMPS DE
BATAILLE NATIONAUX**

CARACTÉRISATION DE MATÉRIAUX SUSCEPTIBLES DE CONTENIR DE L'AMIANTE
DIVERS BÂTIMENTS

LE GROUPE GESFOR POIRIER, PINCHIN INC.

N° de projet : Q04-25152-1.1

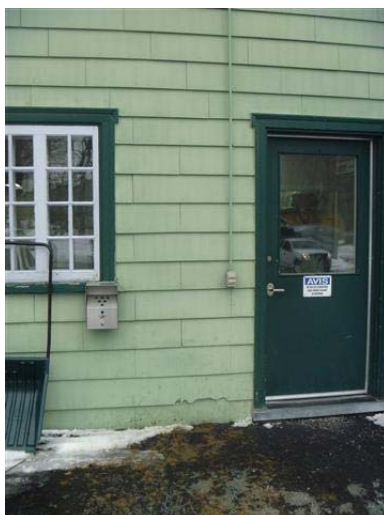
Photo 5 – Panneau de fibrociment présent sur les revêtements des murs extérieurs, contient de l'amiante

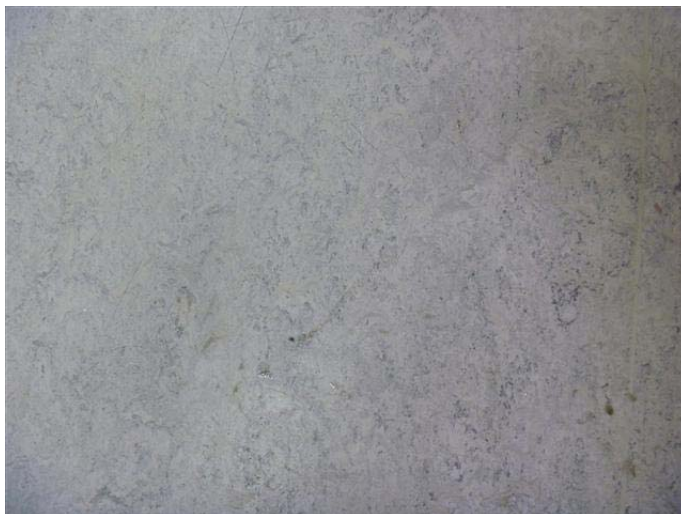
Photo 1 – Linoléum beige tacheté de bleu et de gris présent au rez-de-chaussée, sans amiante

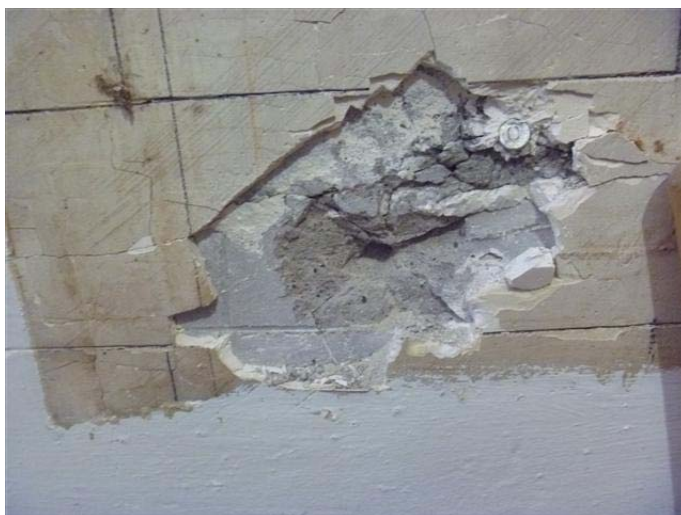
Photo 2 – Matériau cimentaire présent sur les murs de la salle de bain du rez-de-chaussée, sans amiante

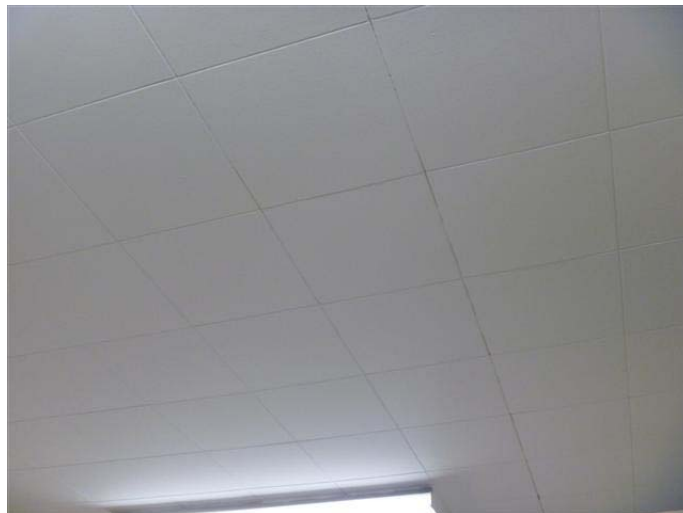
Photo 4 – Carreau embouté en carton de 1 pi² blanc présent au plafond du rez-de-chaussée, sans amiante

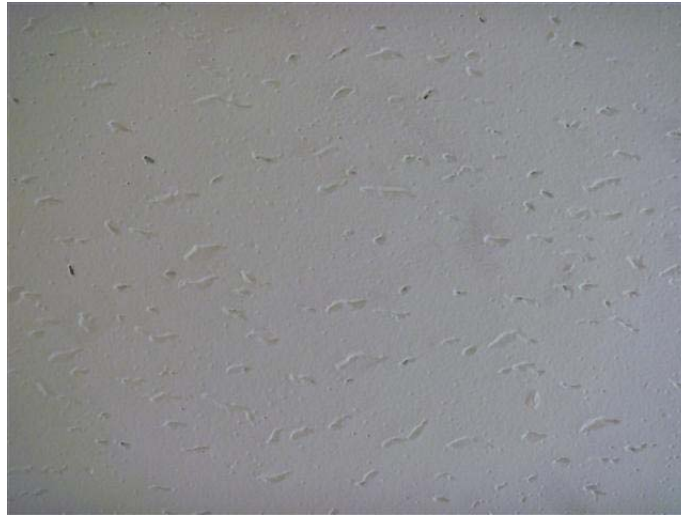
Photo 5 – Carreau de plafond suspendu en carton de 2 pi sur 2 pi blanc troué en ligne présent au plafond du rez-de-chaussée, sans amiante

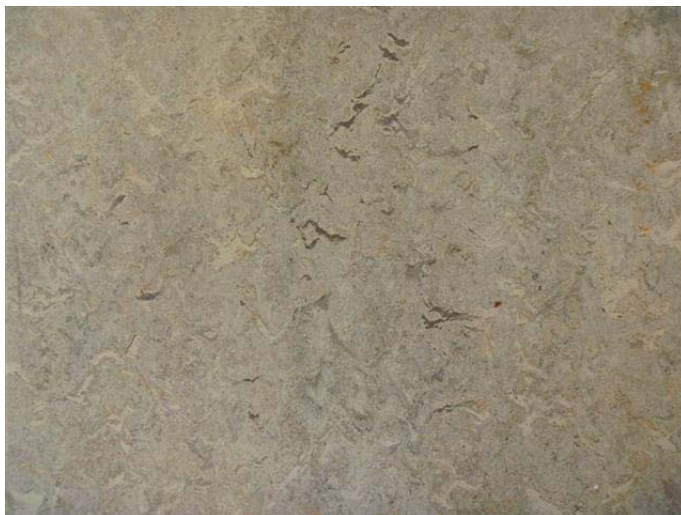
Photo 1 – Linoléum vert vagué de beige, de noir et de rose présent au rez-de-chaussée, sans amiante

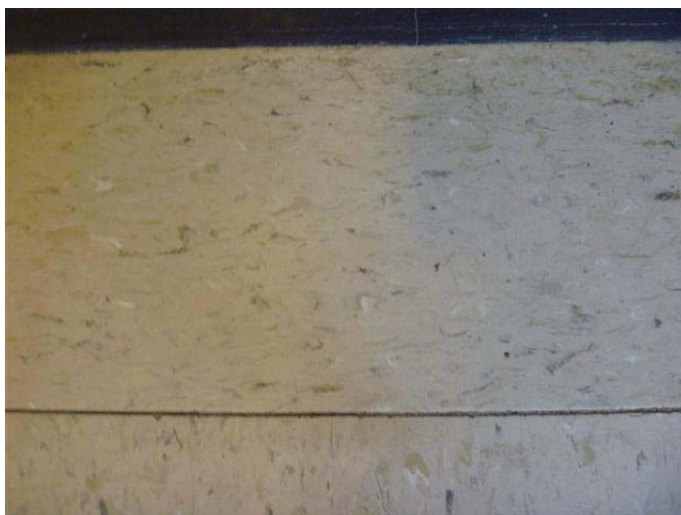
Photo 2 – Carreau de plancher de 1 pi² beige tacheté de blanc, de gris et de brun présent au rez-de-chaussée, sans amiante

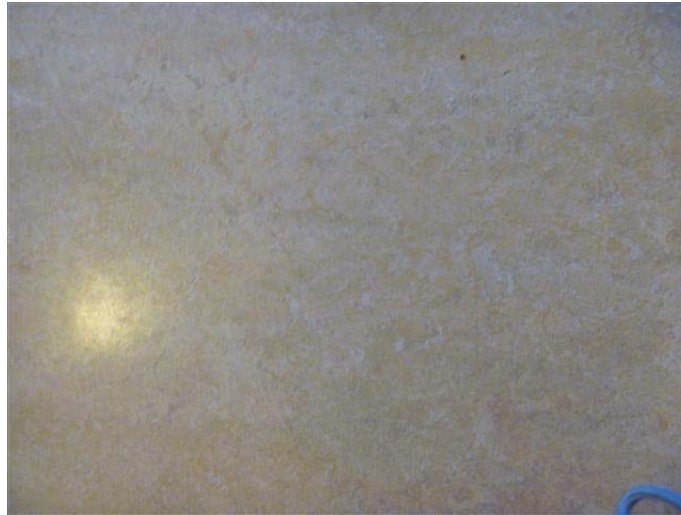
Photo 3 – Linoléum saumon tacheté de rose, de blanc et de gris présent au rez-de-chaussée, sans amiante

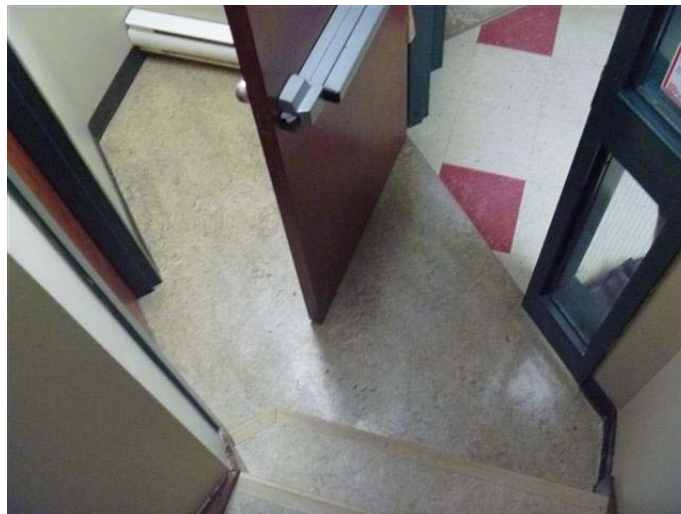
Photo 4 – Linoléum vert vagué de beige, de noir et de rose présent au sous-sol, sans amiante

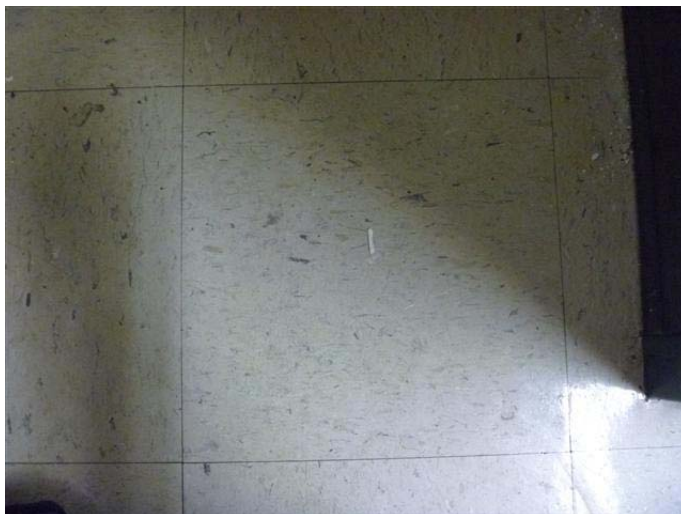
Photo 5 – Carreau de plancher de 1 pi² beige tacheté de blanc, de gris et de brun présent au sous-sol, sans amiante

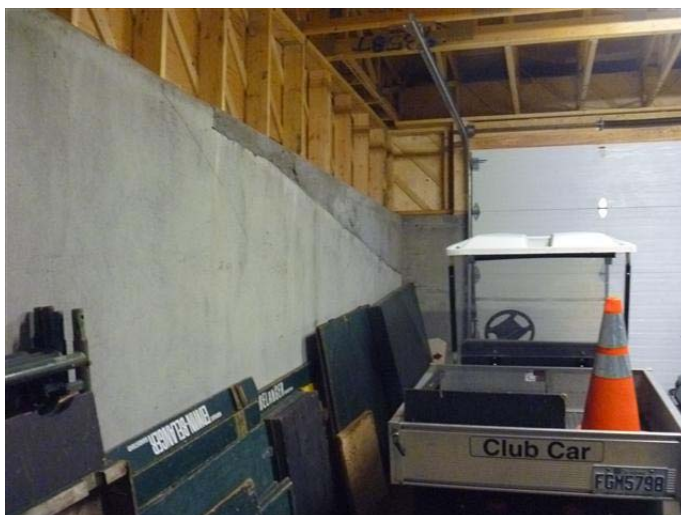
Photo 6 – Crépi cimentaire gris présent sur les murs du garage, sans amiante

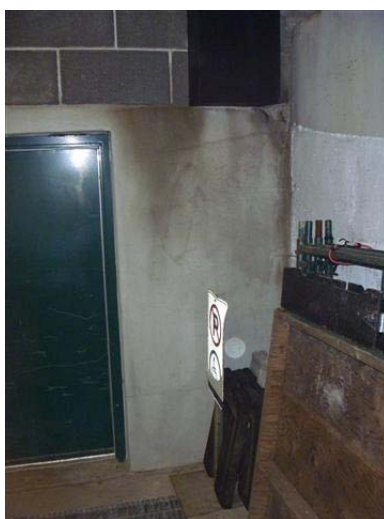
Photo 7 – Crépi cimentaire gris présent sur les murs de fondation, sans amiante

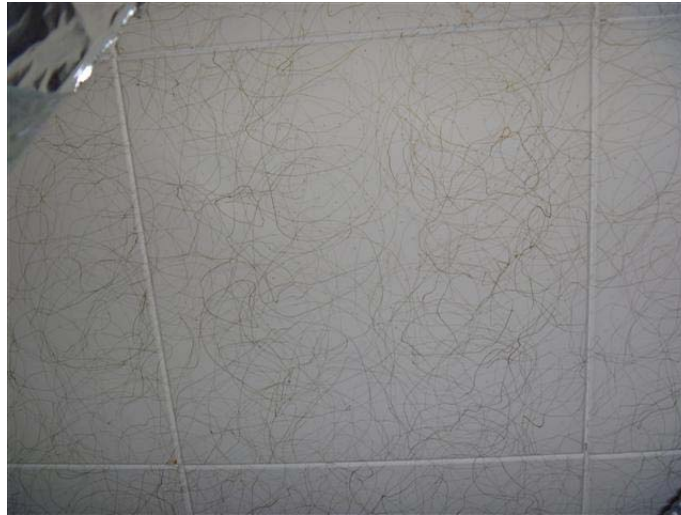
Photo 5 – Carreau de plancher collé de 1 pi² blanc ligné présent au rez-de-chaussée, sans amiante

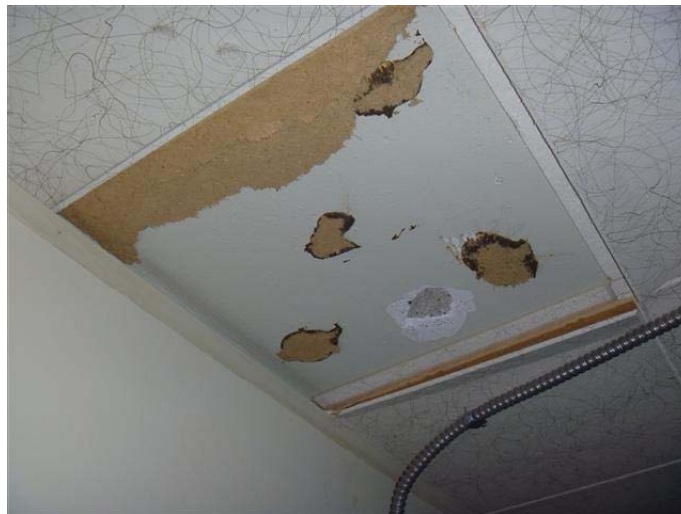
Photo 6 – Colle située sous le carreau de 1 pi² blanc ligné présent au rez-de-chaussée, sans amiante

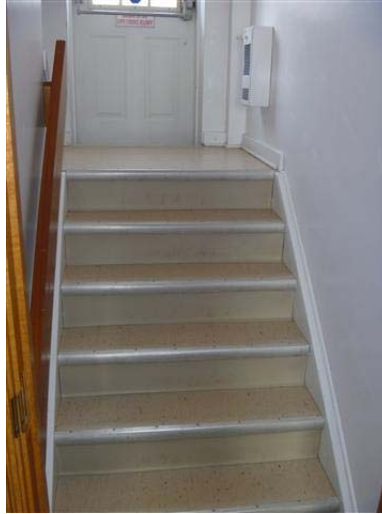
Photo 7 – Carreau de plancher de 1 pi² beige tacheté de bourgogne et de jaune présent dans l'escalier du premier étage, sans amiante

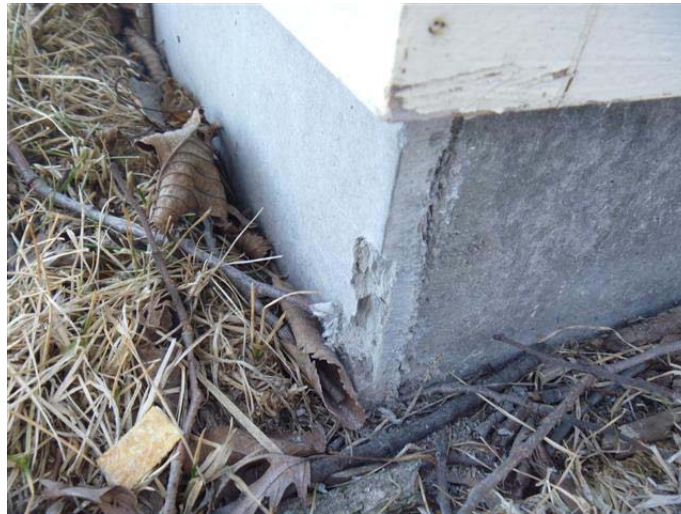
Photo 8 – Panneau de fibrociment présent sur les murs de fondation extérieurs, sans amiante

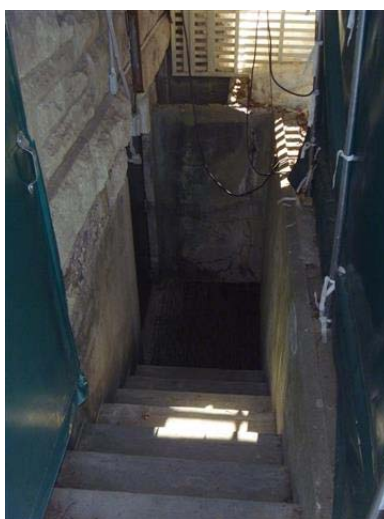
Photo 9 – Crépi cimentaire gris présent sur les murs de fondation extérieurs, sans amiante

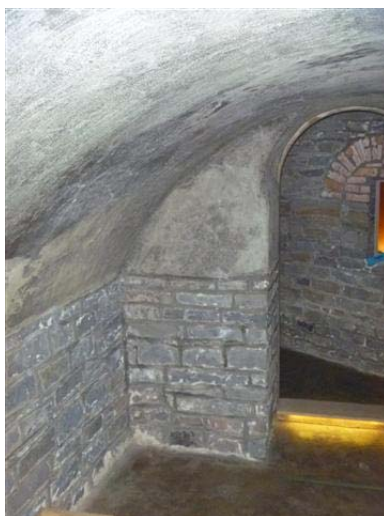
Photo 1 – Crépi cimentaire gris présent sur les murs et les plafonds de la voûte de la poudrière située au sous-sol, sans amiante

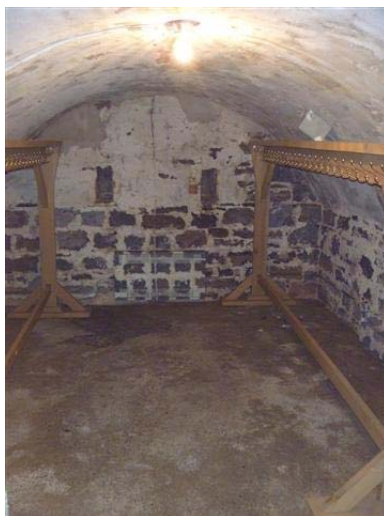
Photo 1 – Crépi cimentaire gris présent sur les murs et les plafonds de la voûte de la poudrière située au sous-sol, sans amiante

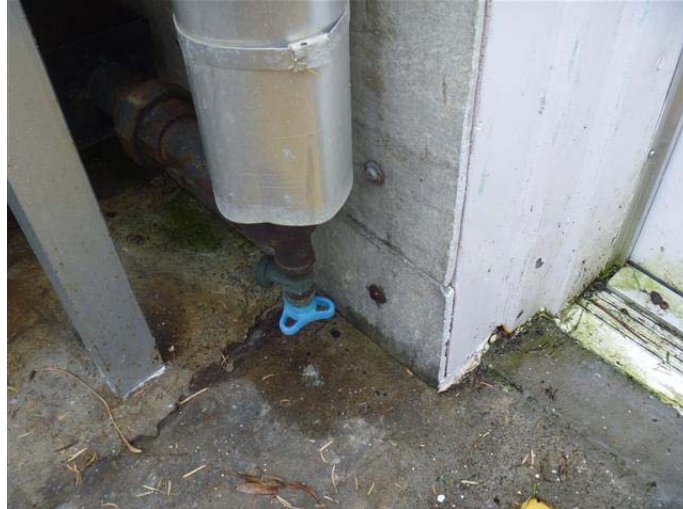
Photo 4 – Panneau de fibrociment de 1/4 po présent sur les murs de la petite et de la grande serres du rez-de-chaussée, contient de l'amiante

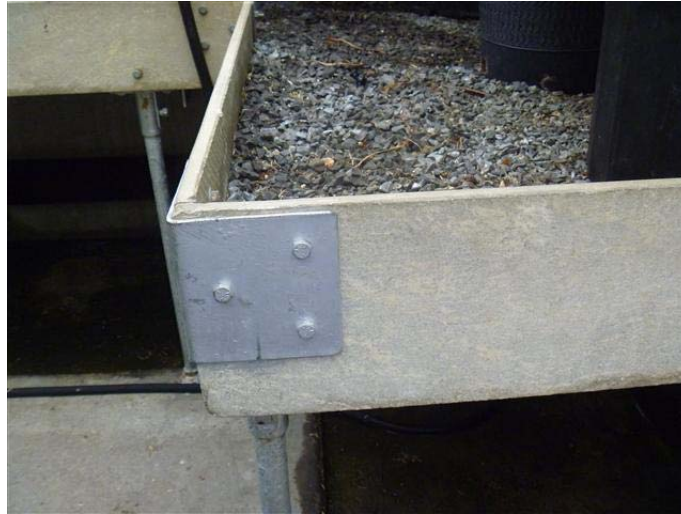
Photo 5 – Panneau de fibrociment de 1/2 po présent sur le rebord des tables de la petite et de la grande serres du rez-de-chaussée, contient de l’amiante

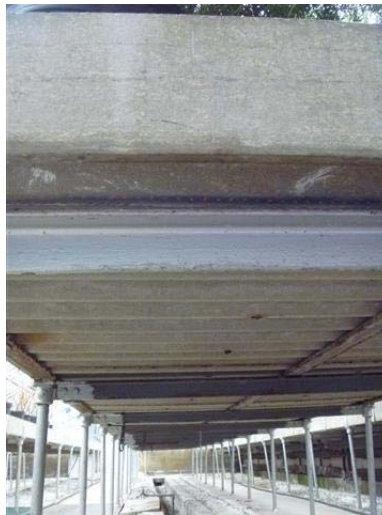
Photo 6 – Panneau de fibrociment de 1/2 po ondulé présent dans le fond des tables de la grande serre du rez-de-chaussée, contient de l’amiante

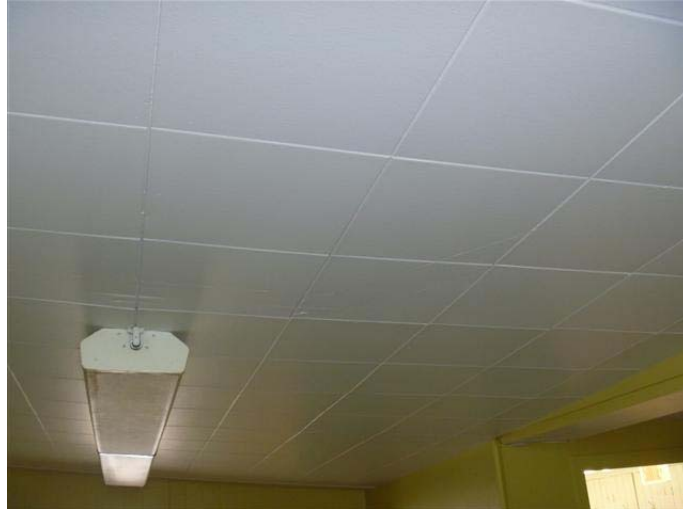
Photo 8 – Carreau embouté en carton de 1 pi² blanc présent au plafond du rez-de-chaussée, sans amiante

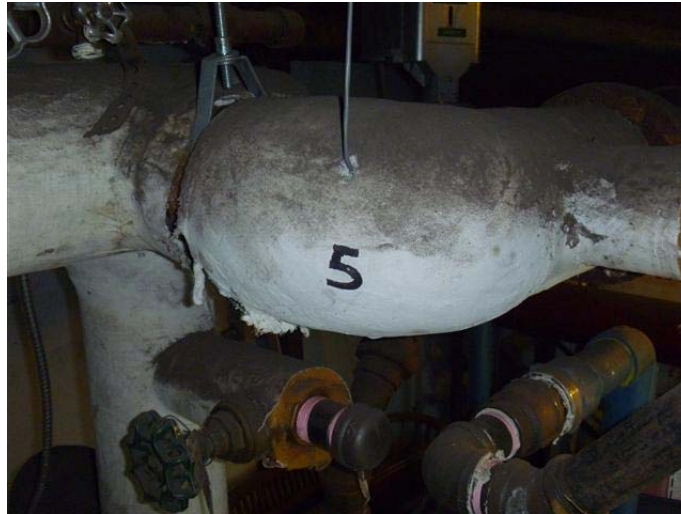
Photo 11 – Pâte cimentaire grise sur laine de verre présente sur les sections irrégulières de la tuyauterie de chauffage du sous-sol, contient de l'amiante

L'ensemble des isolants mécaniques contenant de l'amiante présents sur la tuyauterie était dans un état allant de BON à MAUVAIS au moment des relevés. Par conséquent, vous devrez procéder aux réparations des isolants abîmés dans les bâtiments identifiés. Toute intervention future sur les isolants mécaniques contenant de l'amiante devra être effectuée en suivant une procédure de travail en condition Amiante à risque Modéré par la méthode du sac à gants.

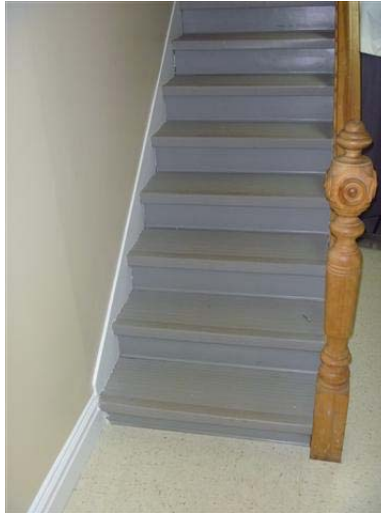
Photo 3 – Revêtement de plastique gris présent sur les escaliers du sous-sol, sans amiante

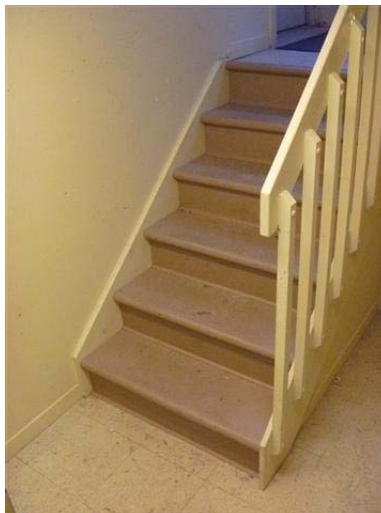
Photo 4 – Revêtement de plastique saumon présent sur les escaliers du sous-sol, sans amiante

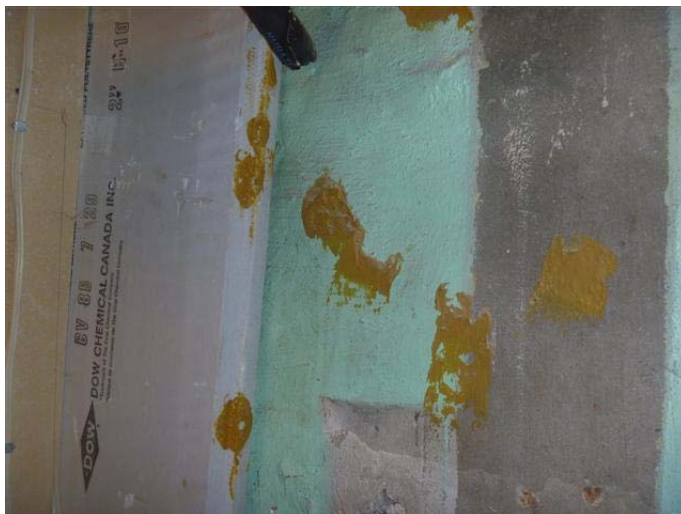
Photo 5 – Colle orange-brun appliquée sur les murs du sous-sol, sous les panneaux isolants rigides, sans amiante

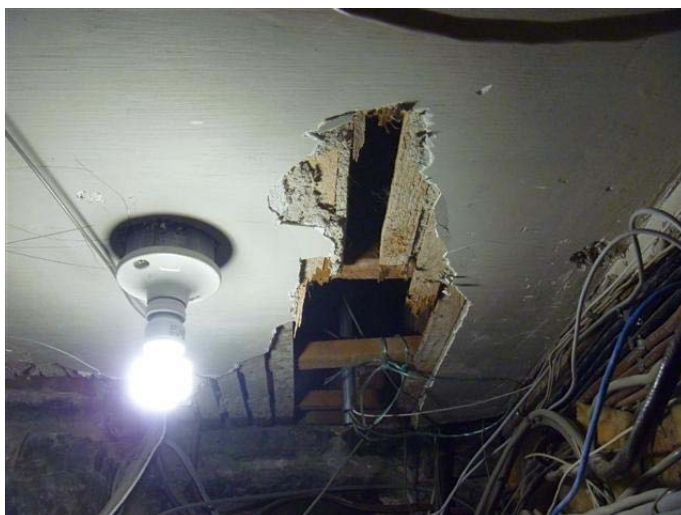
Photo 6 – Plâtre appliqué au plafond du sous-sol, contient de l'amiante

Les matériaux friables génèrent une quantité importante de poussière. Par conséquent, en se basant sur les exigences du Code de sécurité pour les travaux de construction, toute intervention sur les plâtres contenant de l'amiante nécessitera d'adopter une procédure de travail en condition Amiante. Le niveau de risque sera déterminé selon la règle du volume de débris générés (voir le tableau de classification dans la section 3.4 « Classification des travaux » du présent rapport).

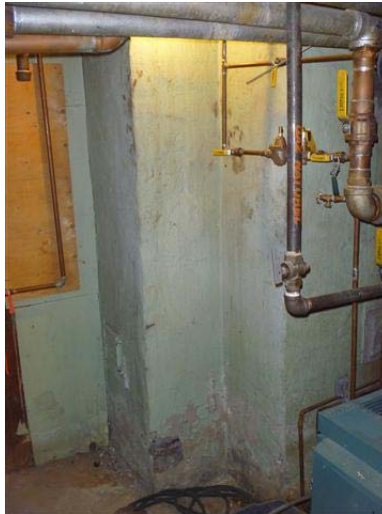
Photo 7 – Crépi cimentaire gris appliqué sur les murs de la salle mécanique du sous-sol, sans amiante

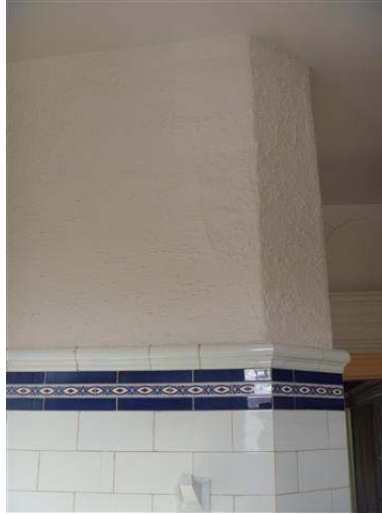
Photo 11 – Plâtre texturé présent sur les murs de la toilette du 1^{er} étage, contient de l'amiante

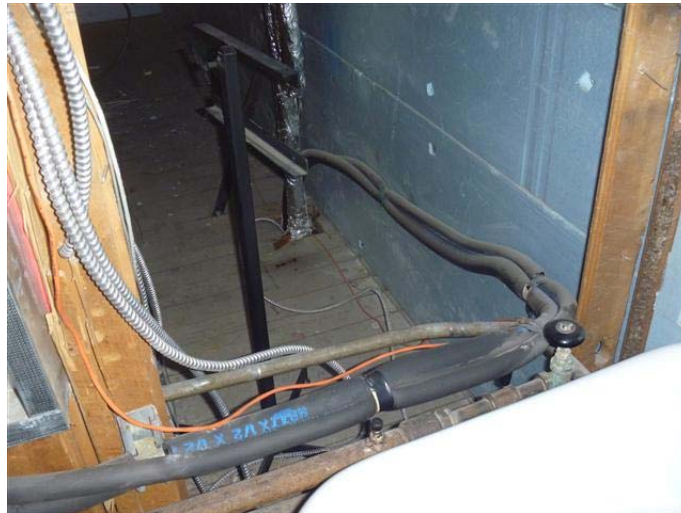
Photo 12 – Mousse noire de type « Armaflex » présente sur la tuyauterie d'eau domestique au niveau de l'attique, sans amiante

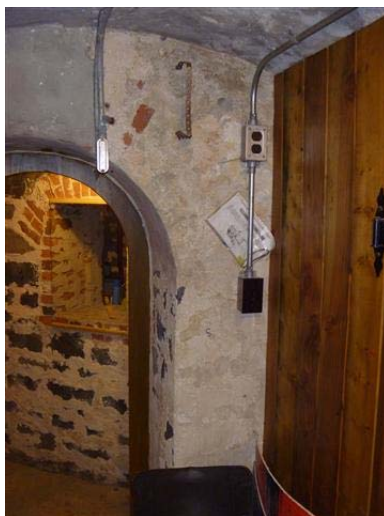
Photo 1 – Crépi cimentaire gris présent sur les murs et les plafonds de la voûte de la poudrière située au sous-sol, sans amiante

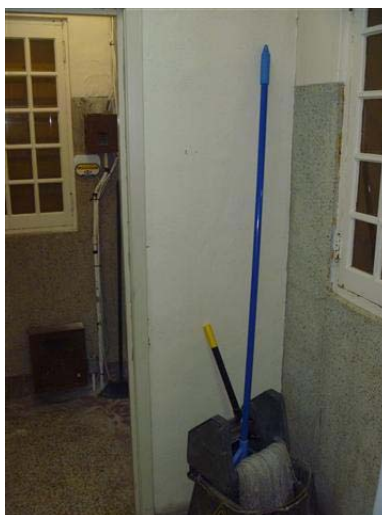
Photo 2 – Crépi cimentaire gris appliqué sur les murs de la toilette des hommes du rez-de-chaussée, sans amiante

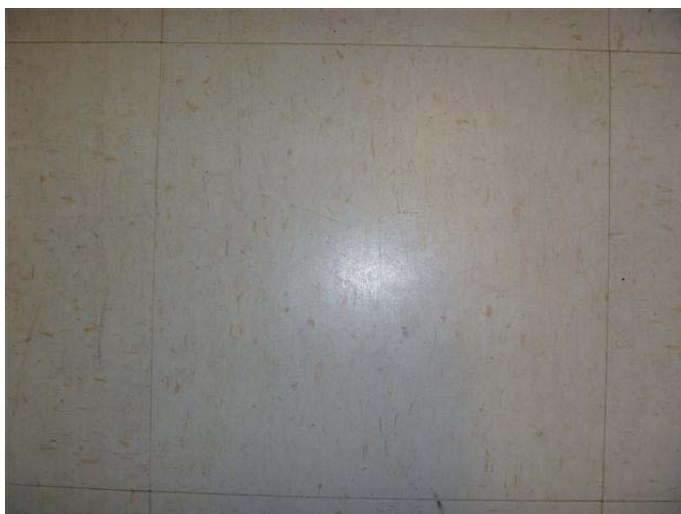
Photo 2 – Carreau de plancher de 1 pi² beige tacheté d’orange et de gris présent au niveau 3, sans amiante

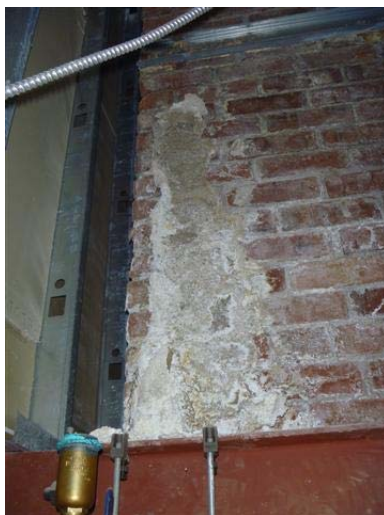
Photo 5 – Plâtre sur briques présent sur les murs du local 310, sans amiante

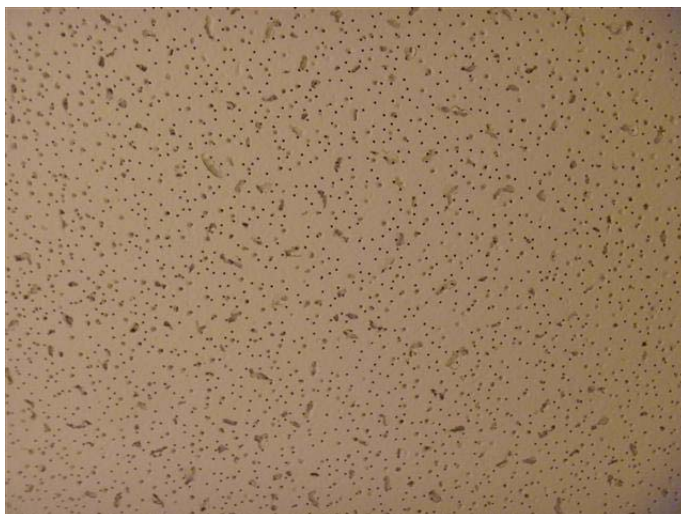
Photo 6 – Carreau de plafond suspendu de 2 pi sur 4 pi beige troué en cercle et picoté présent au niveau 3, sans amiante
