Objet : **Rapport d'expertise sur travaux de carottage du pilier supportant l'aide à la navigation
FP (NLF 2181) sur l'Île du Moine à Sainte-Anne-de-Sorel, QC – Révision 2**

**Travaux de carottage du pilier
supportant l'aide à la navigation
FP (NLF 2181) sur l'île du Moine à
Sainte-Anne-de-Sorel, QC**

CODE CLIENT : PECHES101
N/D : CA-17-2035

13 SEPTEMBRE 2017

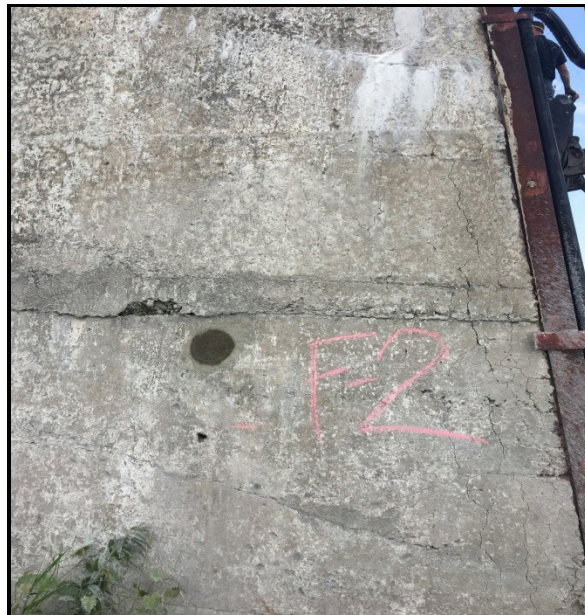
PHOTOGRAPHIE 2 :

Les examens mégascopiques ont permis de déterminer la présence de la réaction alcalis-granulats (RAG) par la présence de gel de silice formé lors de cette réaction. La formation du gel de silice autour des granulats cause un gonflement du béton qui entraîne la fissuration de la pâte et des granulats. On peut observer sur les carottes F2 à F4 et F6 à F8 la présence de plusieurs fissures perpendiculaires à l'axe de la carotte. Avec le temps, ces fissures, parallèles entre elles, vont causer le délaminage graduel du béton depuis sa surface extérieure. Un exemple de délaminage est observable sur la face sud du pilier (photographie 2 à l'annexe B).

Localisation du forage F2

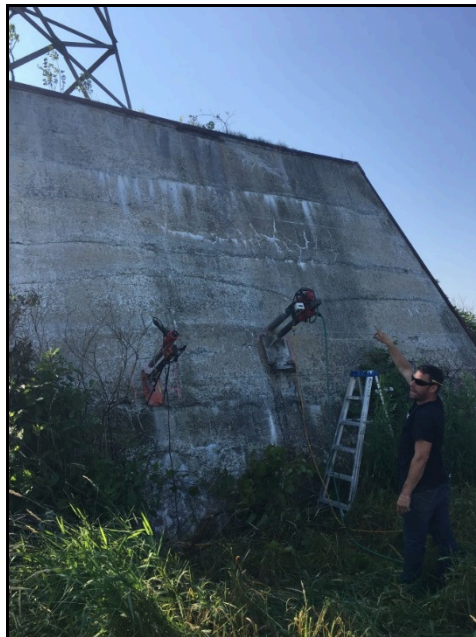
PHOTOGRAPHIE 9 :

Positionnement du carottier pour le forage F7 sur le mur nord-ouest

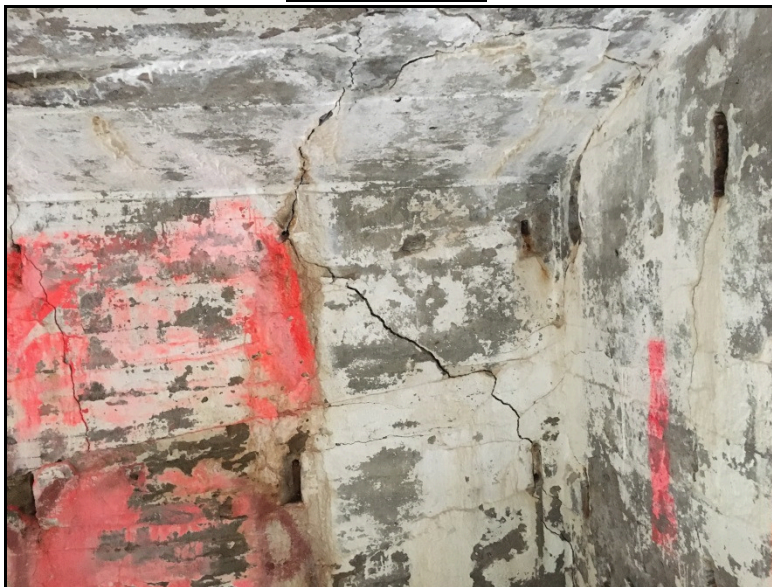
PHOTOGRAPHIE 12 :

- À l'intérieur du pilier, il y a délamination assez générale du béton sur environ 50 mm, plusieurs fissures observées et de petites stalactites blanches causées par l'efflorescence sont observables sur la dalle du plafond. On peut voir l'acier d'armature dénudé et corrodé par endroits. Le béton semble d'origine comparativement au béton extérieur qui est visiblement plus récent.
- Dû à la dégradation du béton à certains endroits, les carottes de 57 mm de diamètre ont été récupérées en plusieurs morceaux.
- Le prélèvement des carottes s'est terminé de façon générale dans une couche de béton qui se désagrégeait lors du carottage et qui n'était pas récupérable puisque le béton désagrégé n'était pas retenu par le carottier. Cette couche se retrouvait dans le béton d'origine qui date de 1906.

INTÉRIEUR DU PILIER

Pour la réparation intérieure de la dalle de toit, une fois le béton sain atteint, les fissures devront être scellées afin de les rendre étanches. Dans le cas de fissures évolutives, le produit de scellement devra être flexible pour contrer le gonflement de la RAG. Un matériau de désolidarisation doit être appliqué au fond de la fissure pour permettre au produit de scellement de se déformer librement. Ceci implique que les fissures doivent être ouvertes avec un trait de scie avant d'y appliquer le produit de scellement. Si le béton restant sur la dalle de toit est structuralement suffisant pour soutenir les charges, il serait recommandé d'arrêter la réparation après le colmatage des fissures et d'appliquer un hydrofuge à base de silane à 100% sur le béton d'origine. Sinon, une fois les fissures scellées, un matériau de désolidarisation doit être appliqué à nouveau à la surface des fissures. Avec le mouvement des fissures, le béton de réparation va fissurer au même endroit, mais la fissure sera étanche à l'interface de la réparation et du vieux béton. Dans le cas de fissures inactives, le produit de scellement peut être rigide et il ne devrait pas alors y avoir de réflexion de fissure dans le nouveau béton.

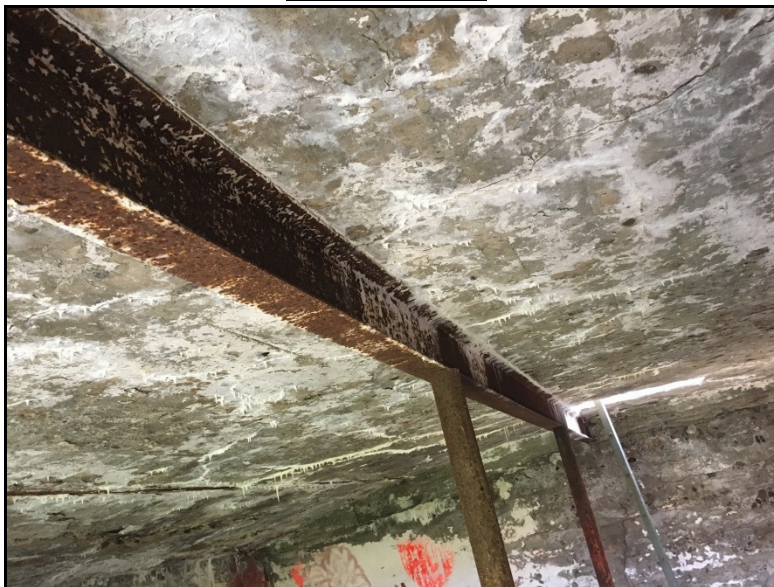
PHOTOGRAPHIE 14 :

INTÉRIEUR DU PILIER

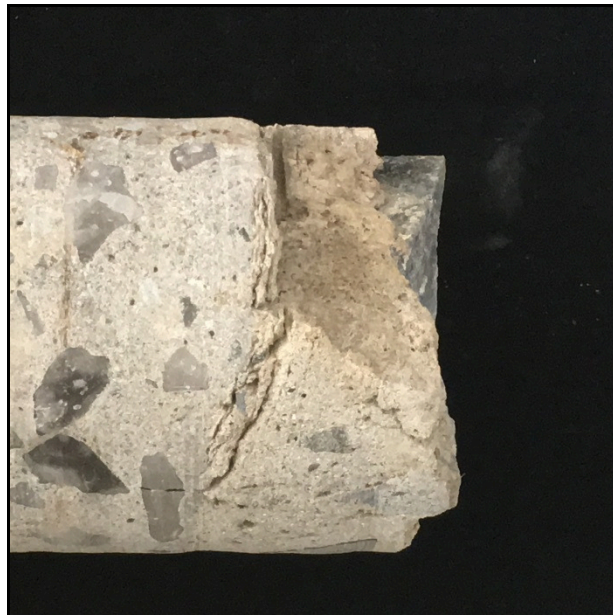
PHOTOGRAPHIE 25 :

Carotte F3. Délamination du béton.

du béton. Lors des travaux de réparation, il faudra enlever le béton au moins jusqu'à la fissure de délamination la plus profonde afin d'assurer une réparation durable.

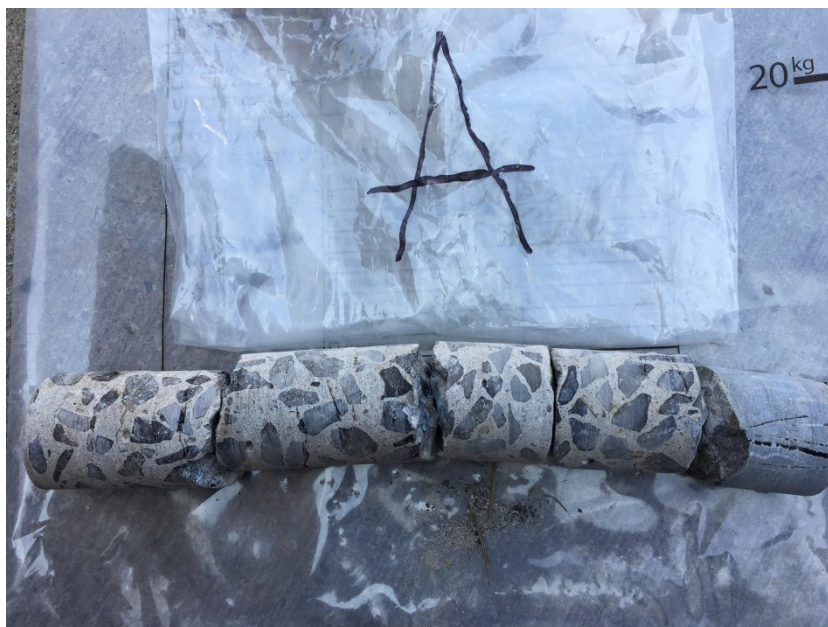
PHOTOGRAPHIE 41 :

Carotte A

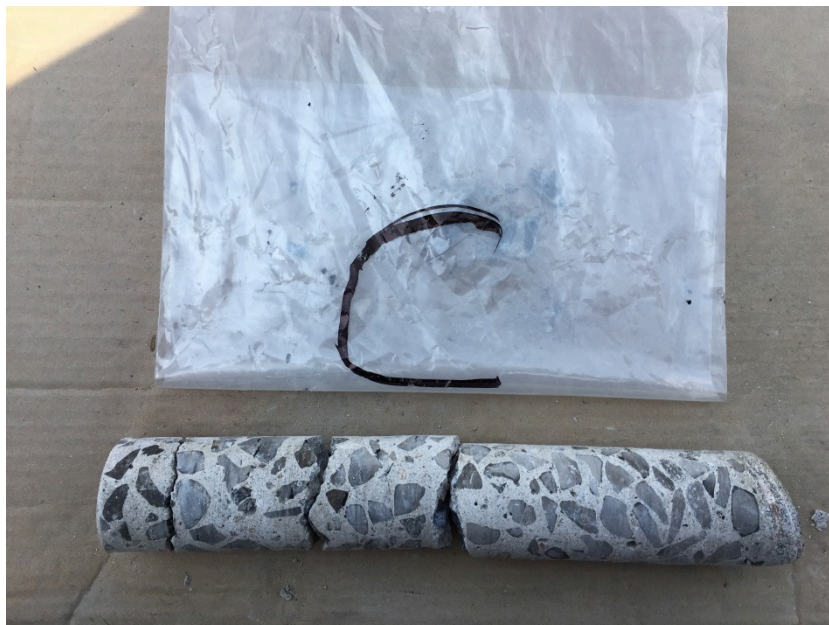
PHOTOGRAPHIE 43 :

Carotte C

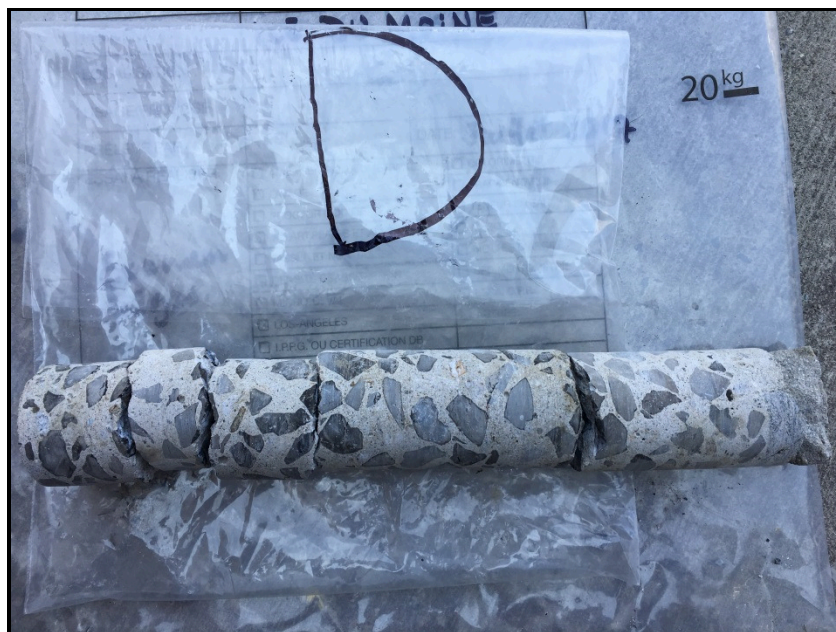
PHOTOGRAPHIE 44 :

Carotte D

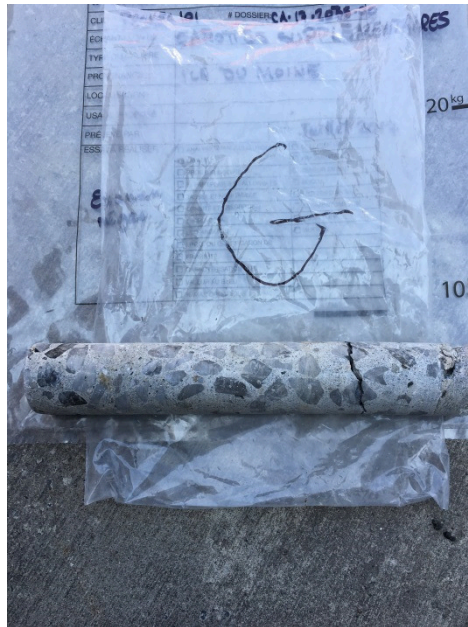
PHOTOGRAPHIE 47 :

Carotte G

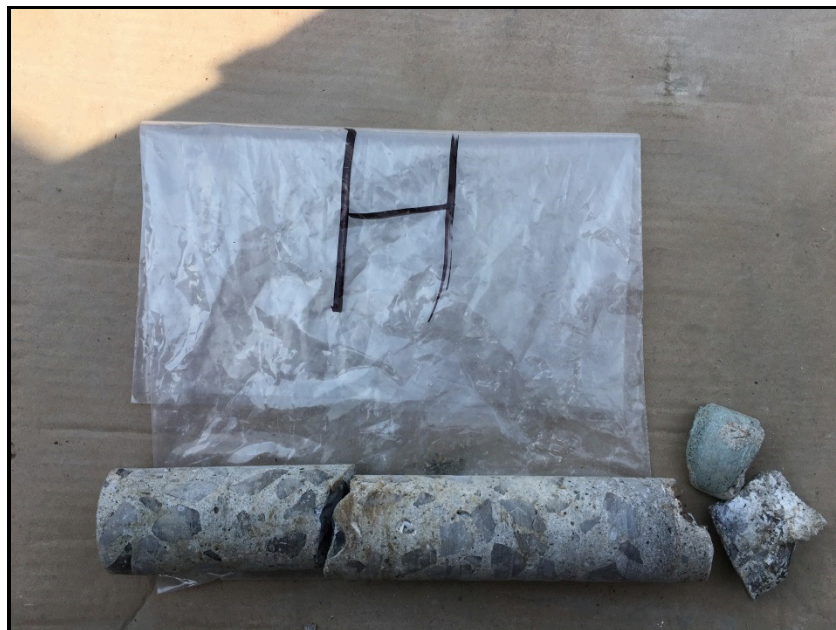
PHOTOGRAPHIE 48 :

Carotte H

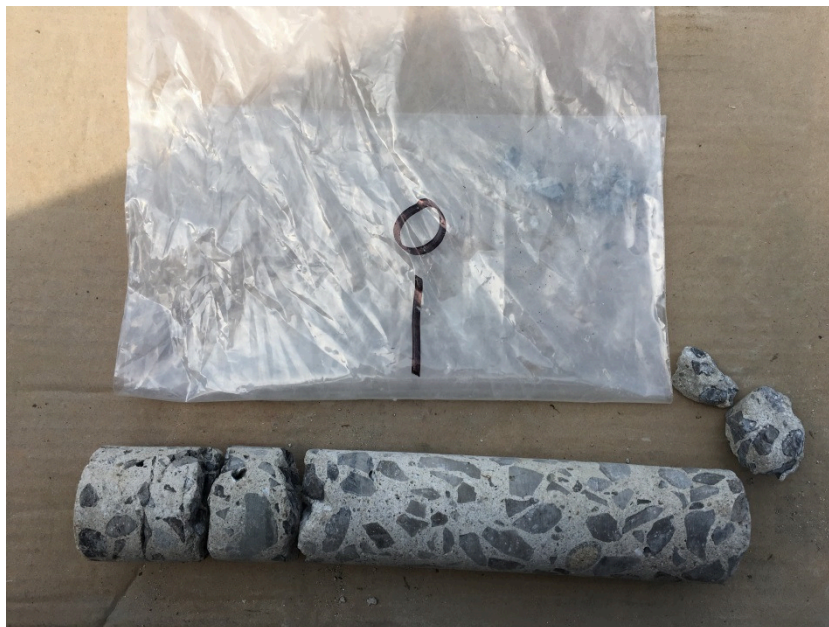
PHOTOGRAPHIE 49 :

Carotte I

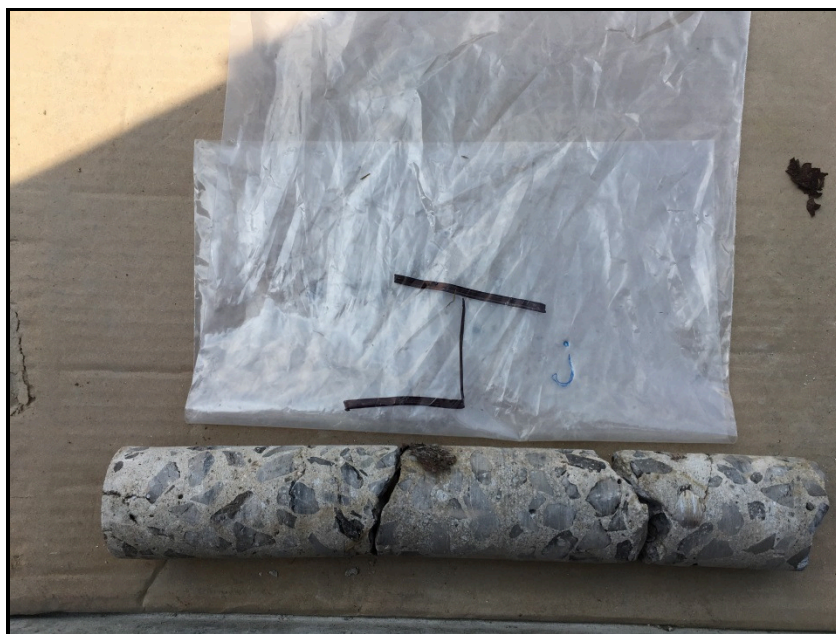
PHOTOGRAPHIE 50 :

Carotte J

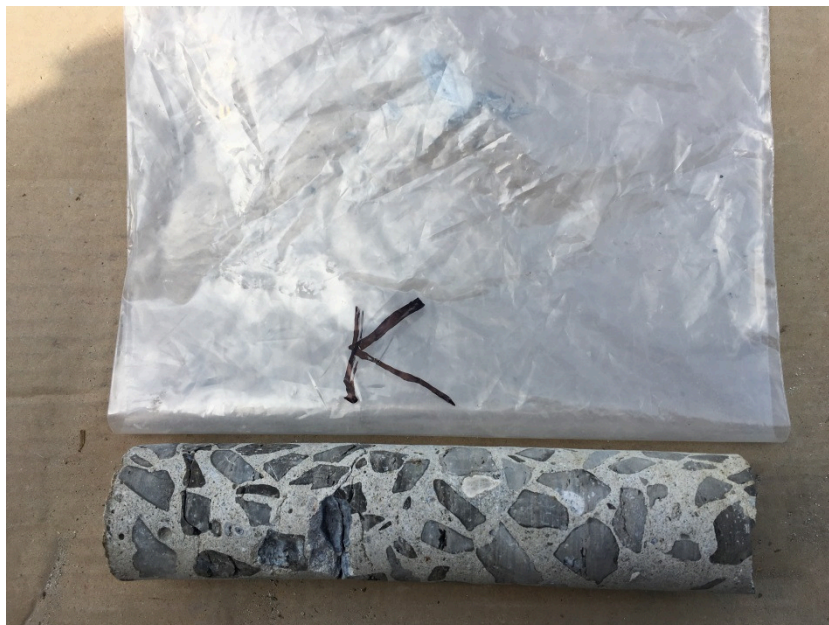
PHOTOGRAPHIE 51 :

Carotte K

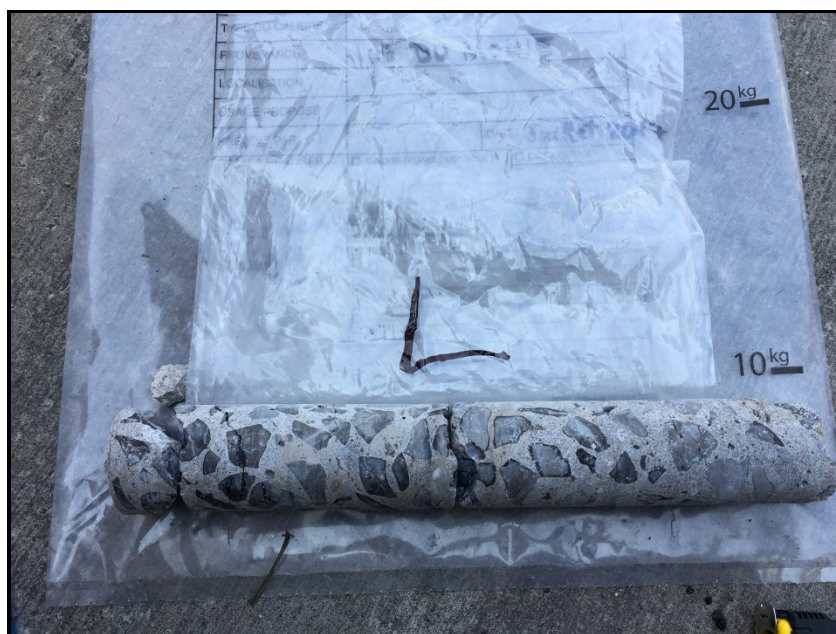
PHOTOGRAPHIE 52 :

Carotte L

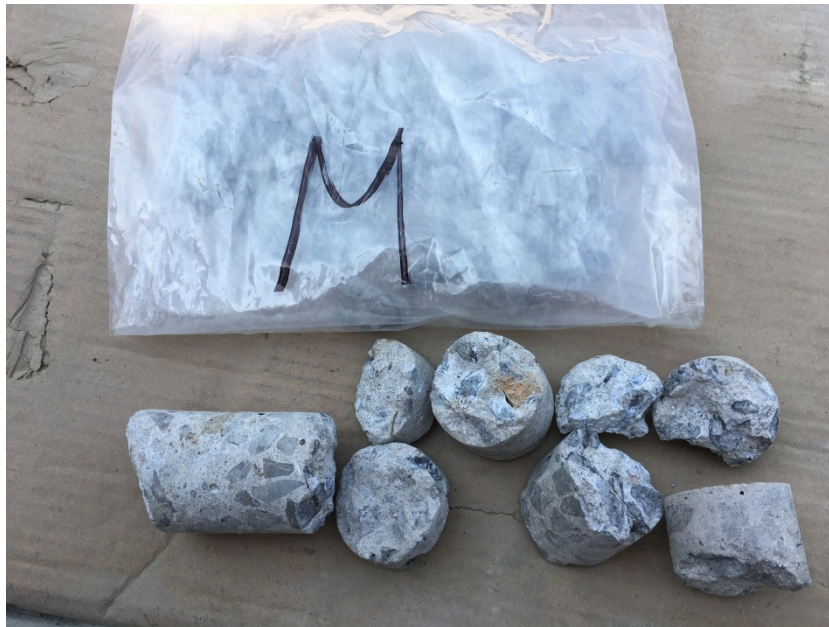
PHOTOGRAPHIE 53 :

Carotte M

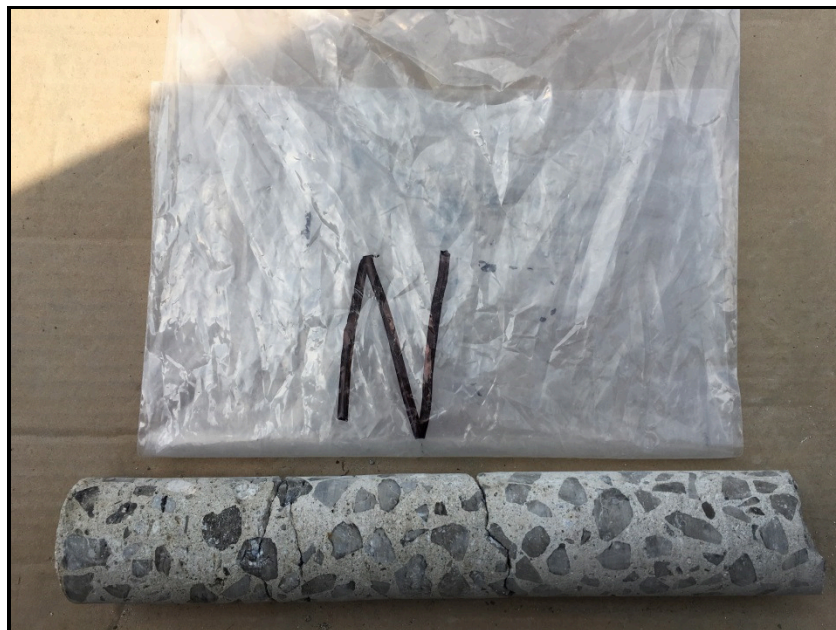
PHOTOGRAPHIE 54 :

Carotte N

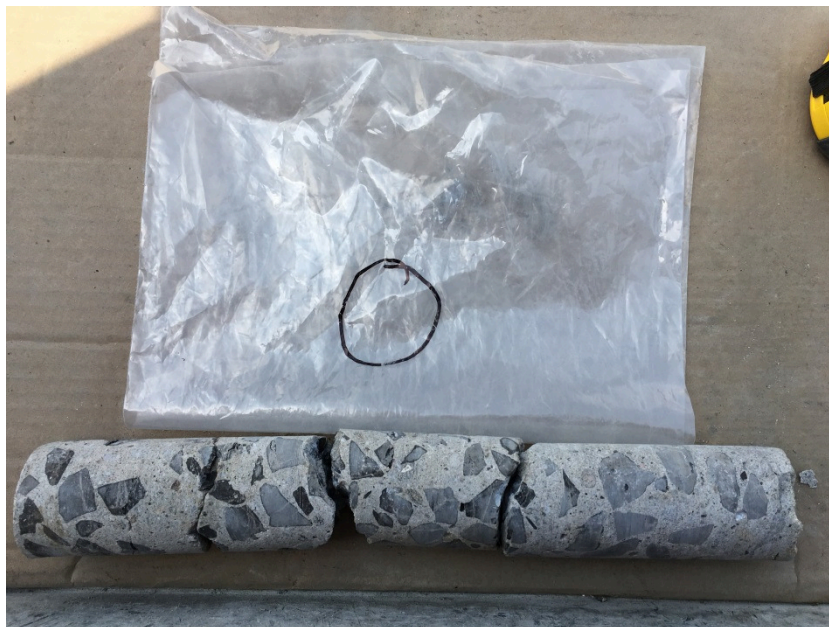
PHOTOGRAPHIE 55 :

Carotte O

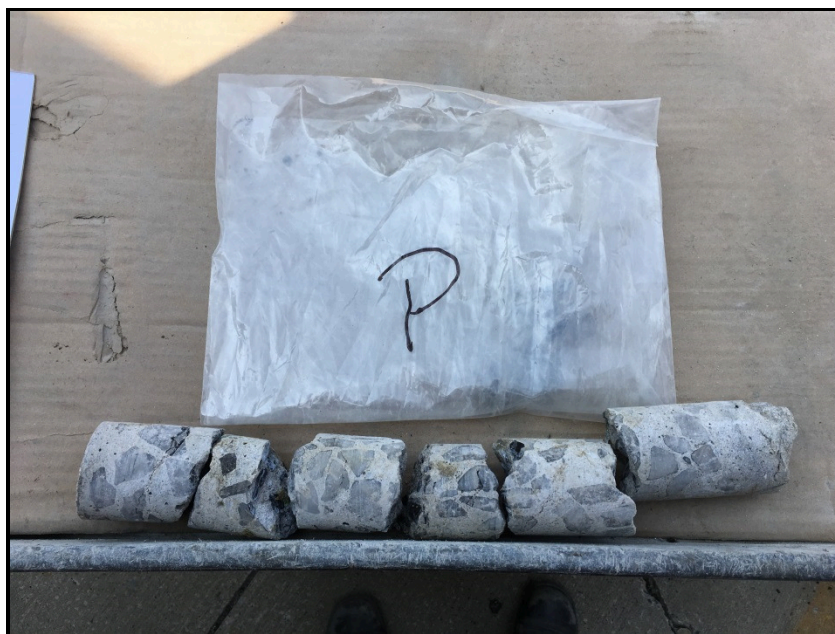
PHOTOGRAPHIE 56 :

Carotte P

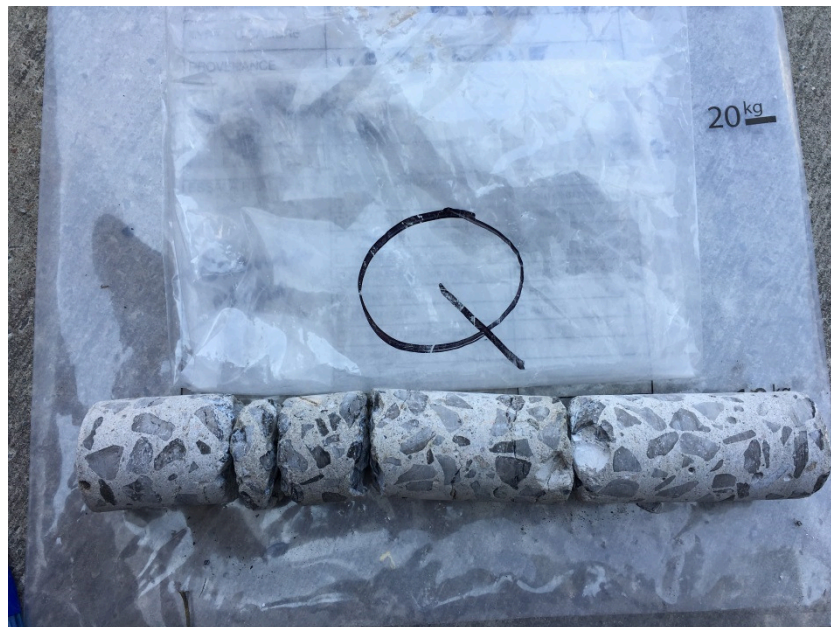
PHOTOGRAPHIE 57 :

Carotte Q
