ADDENDA N° 4

Numéro de la demande de soumissions : 19-1107

Titre : Assainissement d'amiante - Plusieurs Bâtiments, FEC, Ottawa

Photographies représentatives

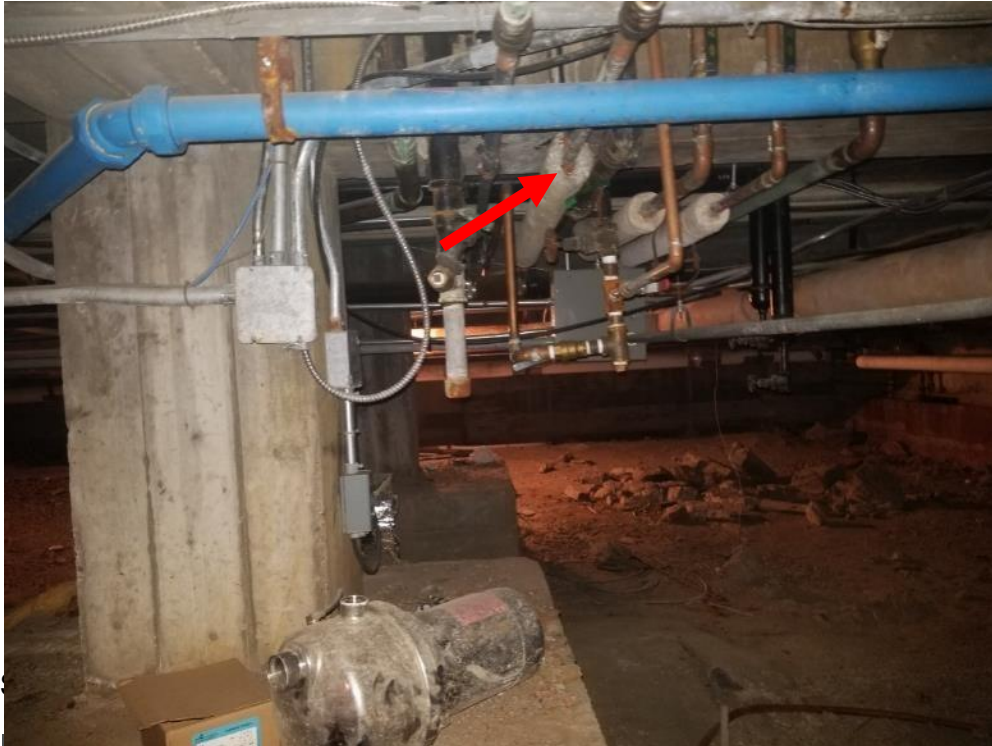
Photo 3.

vais état.

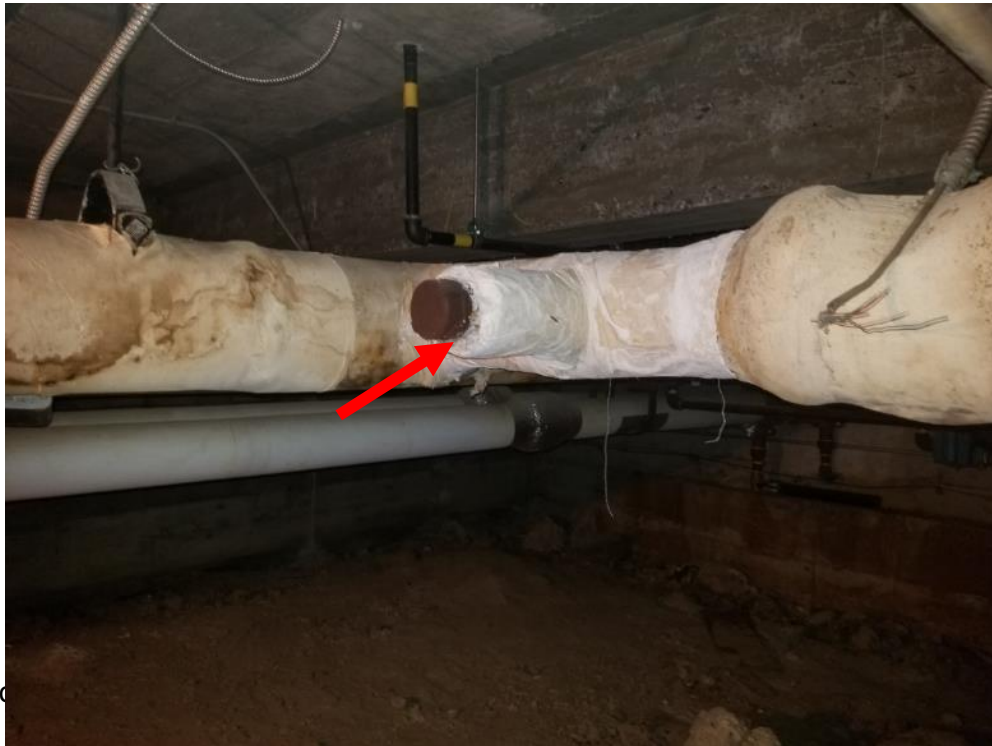
Photo
état.

mauvais
