ADDENDA N° 2

Numéro de la demande de soumissions : 19-1267

Titre : Assainissement d'amiante – Bâtiment 20, FEC, Ottawa

Ferme expérimentale centrale : Bâtiment 20
Photographies de matériaux contenant de l'amiante endommagés
représentatifs

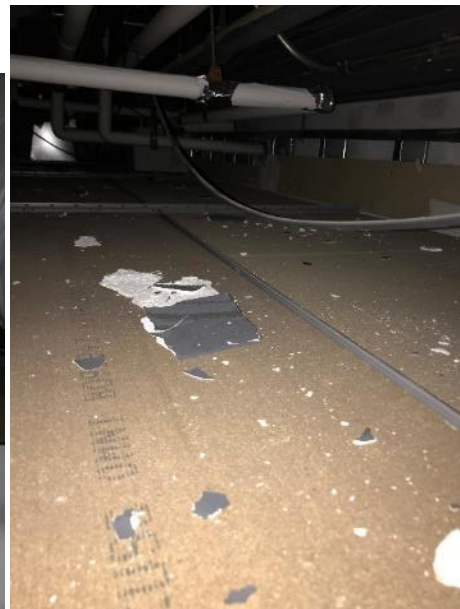
Photos 2 et 3 : Salles B577-B59, plâtre en mauvais état et débris au-dessus des carreaux de plafond
